# (Piccola) riparazione di un guasto ABS 1

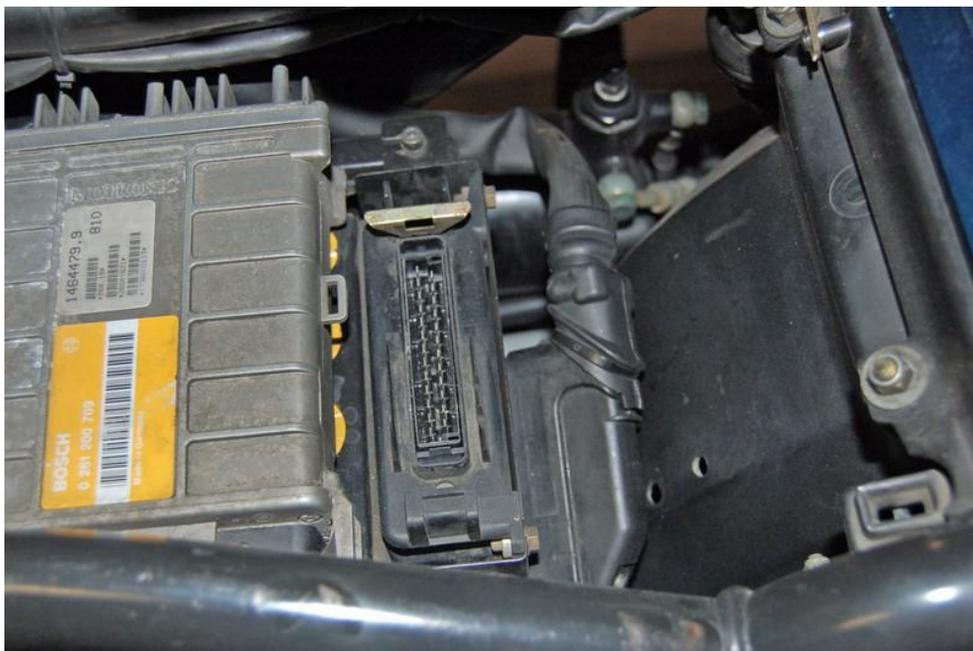
Stacco il connettore dalla centralina ABS:

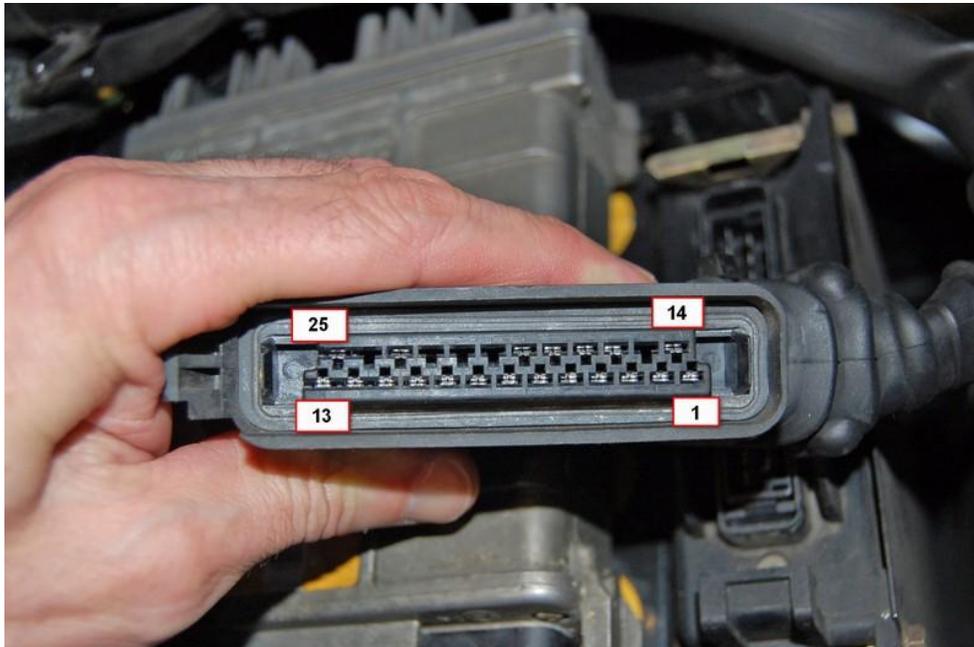
Numerazione pin del connettore

Controllo la resistenza tra i pin 1 e 2 (figura successiva) con il tester in ohm, fondo scala 200. Secondo il doc citato dovrei leggere 130 ohm. Invece leggo 1,5 ohm! Ipotesi: il cavo è in corto o il sensore è partito.

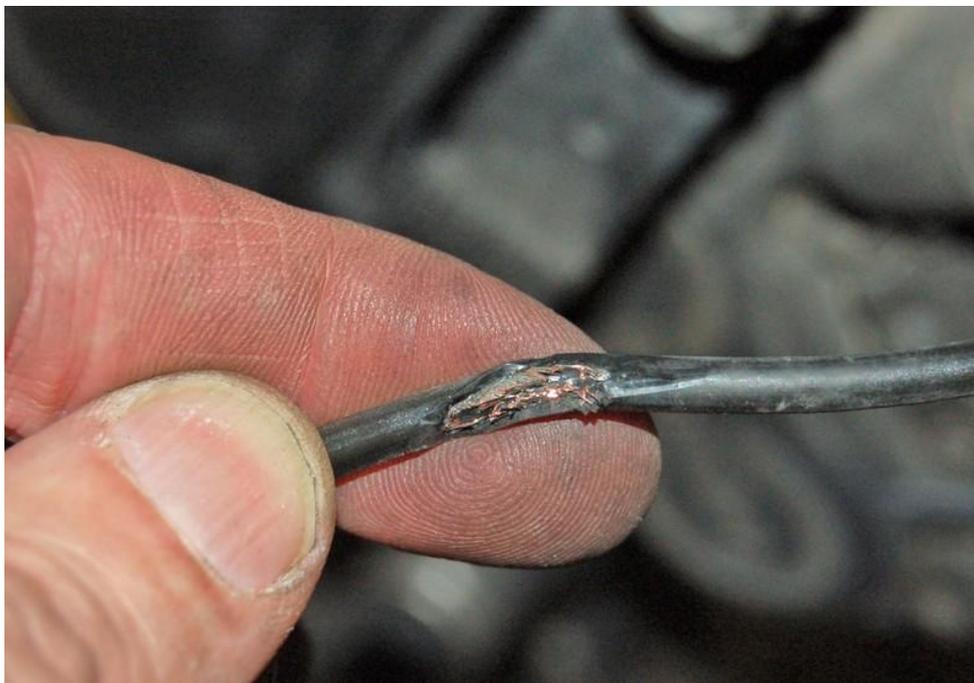
Smonto il sensore dalla forcella (richiede chiave Torx) con tutto il cavo, fino al connettore che sta sotto al serbatoio. Scopro il problema. Il cavetto ha strusciato sulla ruota e si è usurato fino a andare in corto (vedi foto ancora successiva).

Cavetto danneggiato

Il cavetto è di tipo schermato. L'ho tagliato e riaggiuntato mediante saldatura (vedi foto che segue), fasciandolo con termorestringente e nastro adesivo.

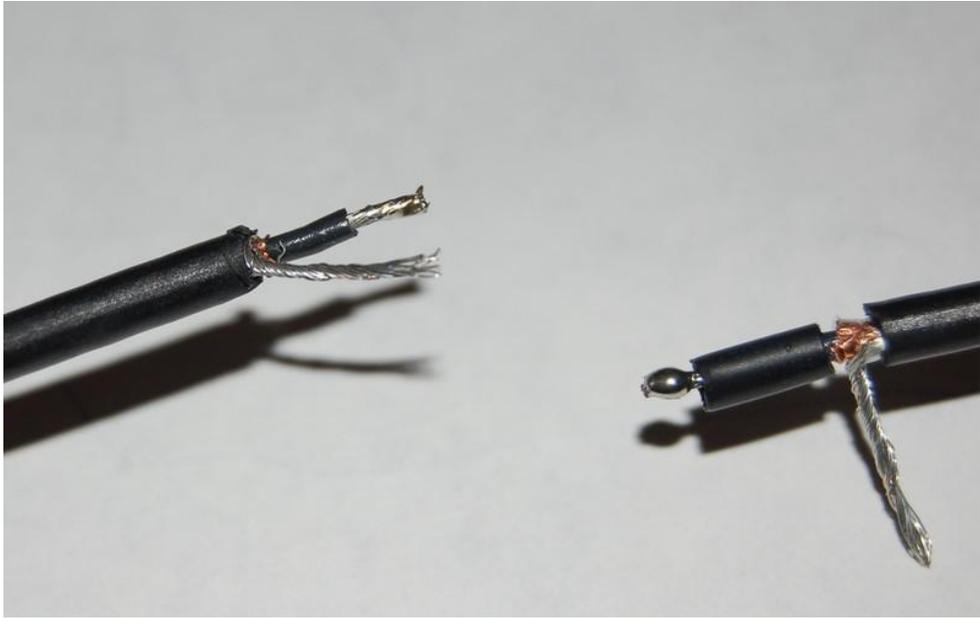
**Terminali da aggiungere**
