NOTA TECNICA

Oggetto: riparazione circuito spia riserva K100 (post 1985, singola lampada)

Data: 3.1.2008

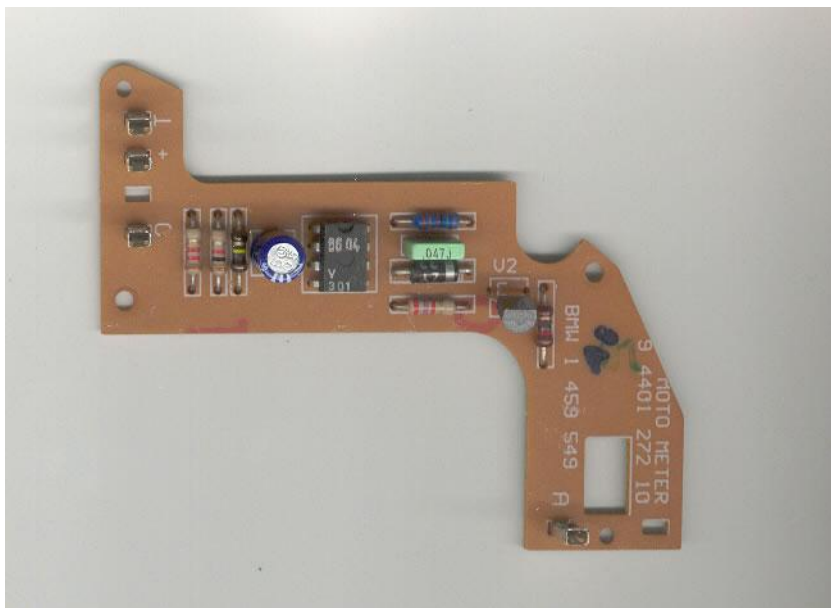
Guasto: il difetto risiede nella "low fuel board" contenuta nel quadro strumenti (vedi figura sottostante).

Verosimilmente il guasto risiede:

- o nel transistor U2;
- o nel circuito integrato (V301).

Nel primo caso la riparazione è semplice; basta sostituire il transistor. Questa nota è invece applicabile nel caso in cui sia danneggiato il circuito integrato.

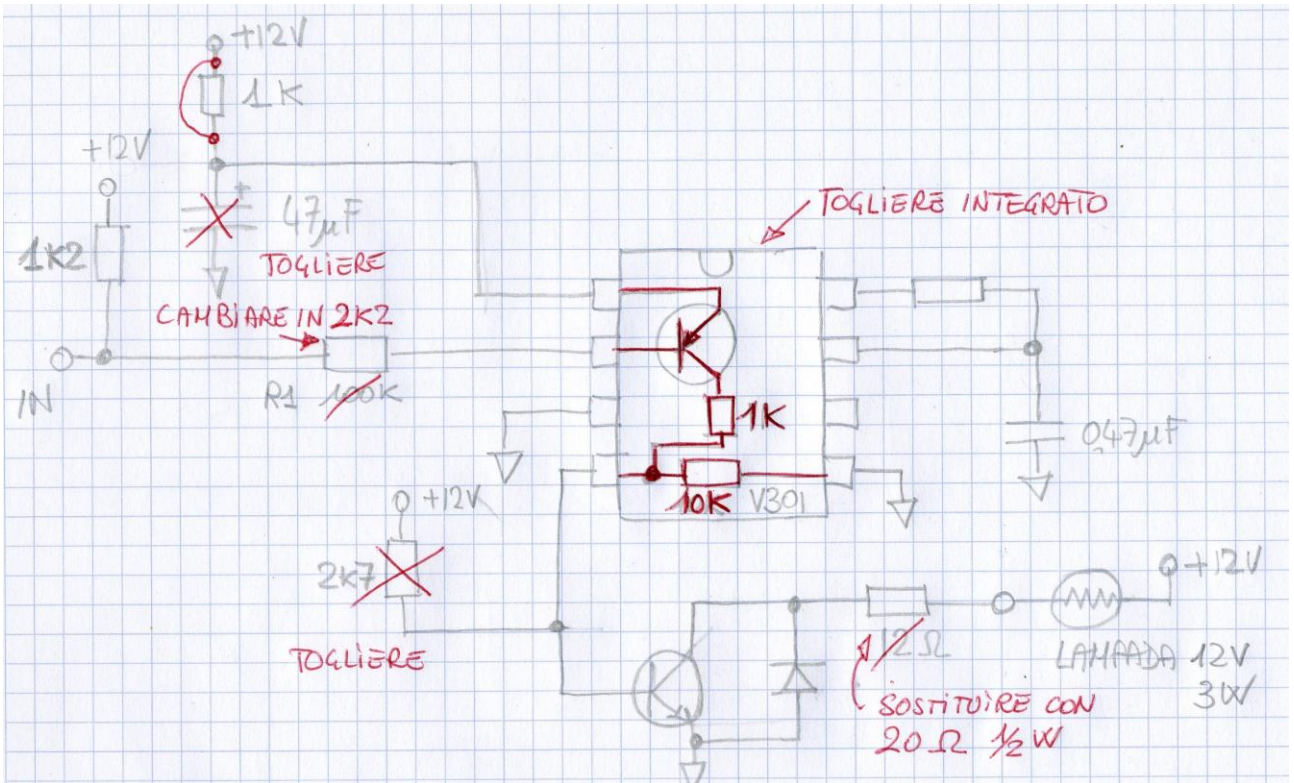
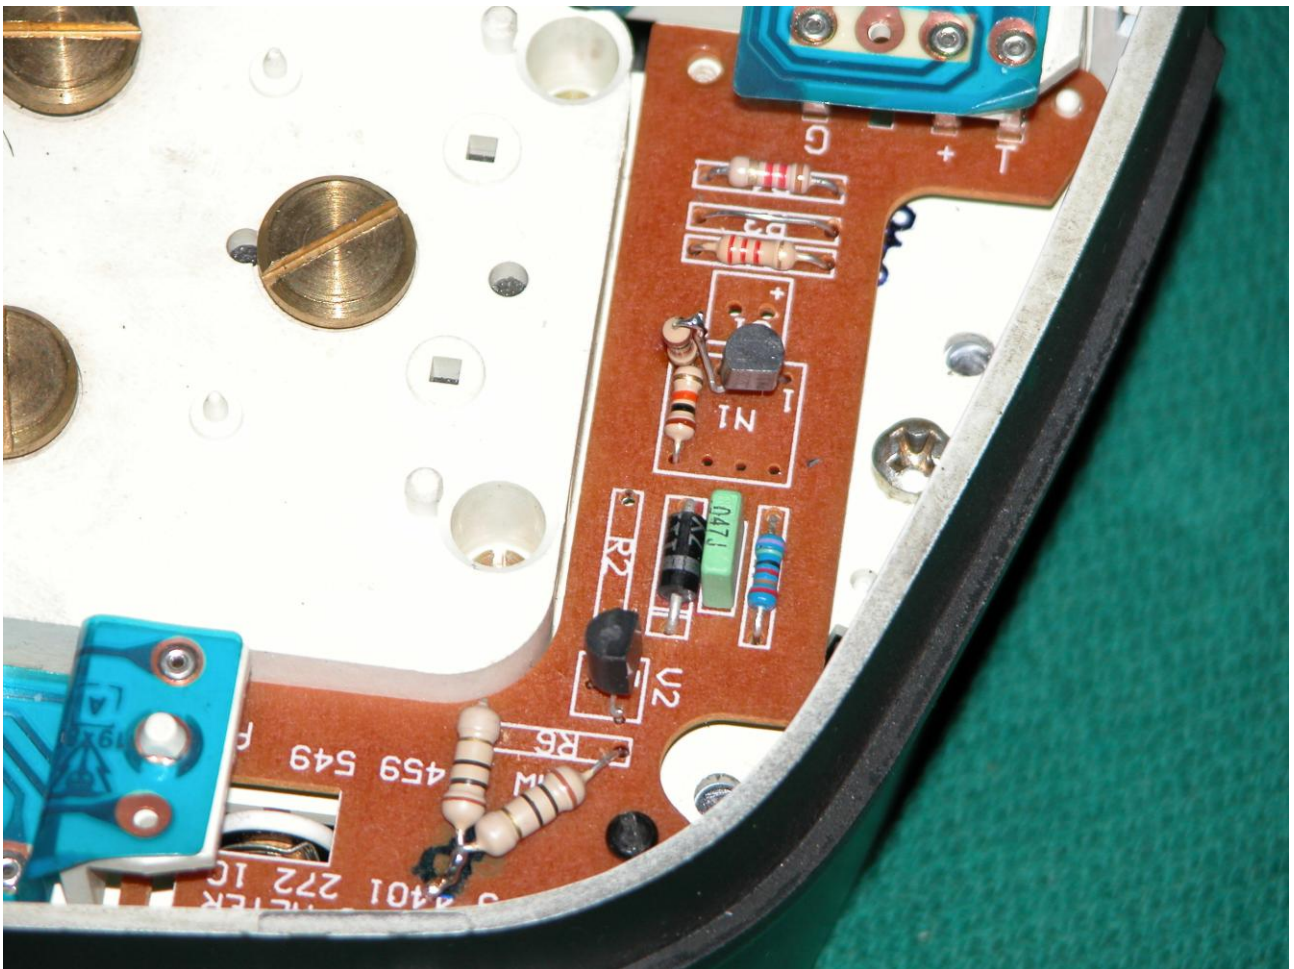
Nota: nella foto sono visibili due resistori da 10 ohm in serie al posto della resistenza originale da 12 ohm. Questo è stato fatto solo per motivi contingenti; si può usare al suo posto un solo resistore da 20 ohm 1/2W.

Si descrive qui come sostituire l'integrato con comuni componenti discreti facilmente reperibili. Con la modifica, tuttavia, si perde l'effetto isteresi per cui la lampada segue esattamente l'azionamento del contatto.

L'integrato viene sostituito da un transistor PNP quale il BC-327. Il circuito viene modificato in accordo allo schema riportato. Non è necessario tagliare alcuna pista; tutte le modifiche sono dal lato componenti e risultano visibili nella foto allegata.
